### **Rapport d’expertise**

Commune de TOULON c/ SCI CAP DES PINS

Adresse : **1, rue Pomme de Pin, 83 000 TOULON**  
Cadastre CL N° 0270

Eventuelle mise en péril imminent, partielle ou totale, de l'immeuble appartenant à la SCI Cap des Pins et à la Mutuelle Verte cadastré section CL n° 0270 sis 1 rue Pomme de Pin commune de TOULON.

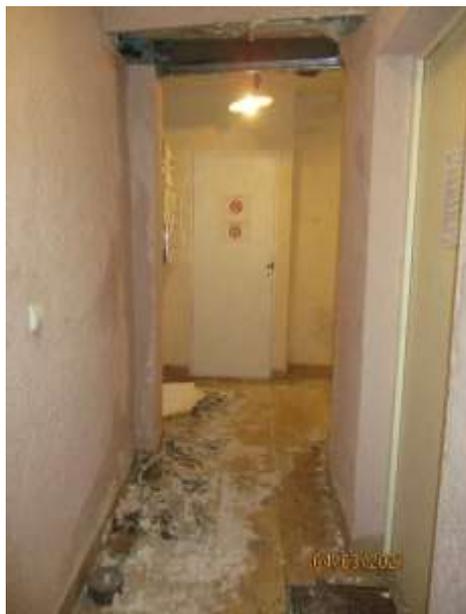
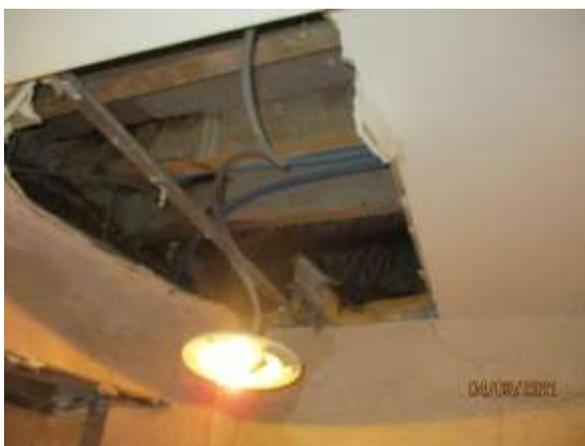
Une partie du faux-plafond et d'un caisson an plaques de plâtre s'est effondré suite à une fuite d'eau provenant, semble t'il d'un défaut du réseau d'évacuations des eaux usées.

Ce désordre ne présente pas par lui-même de risque ultérieur pouvant entraîner la mise en péril de l'immeuble et est indépendant des désordres constatés lors des deux précédentes expertises (Décembre 2019, Octobre 2020)

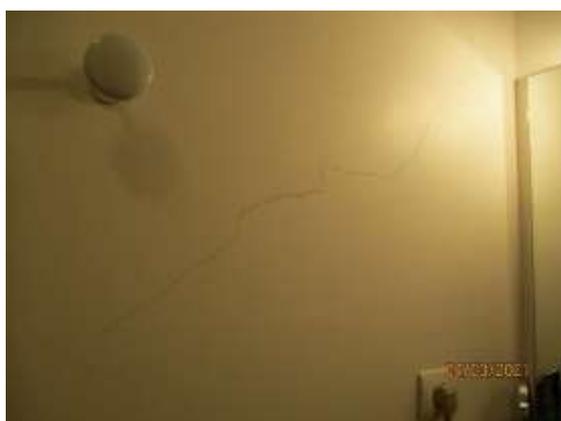
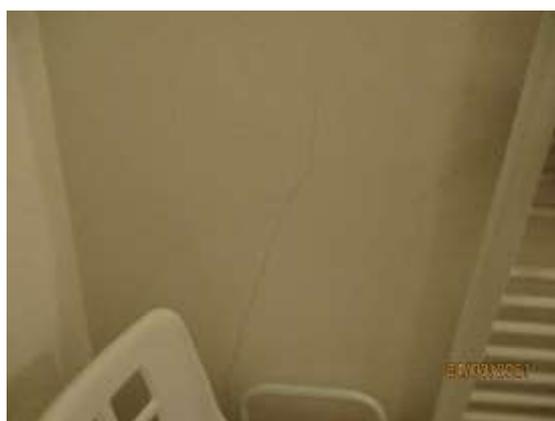
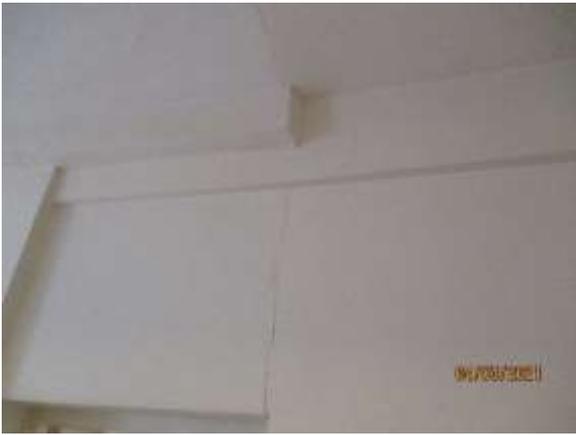
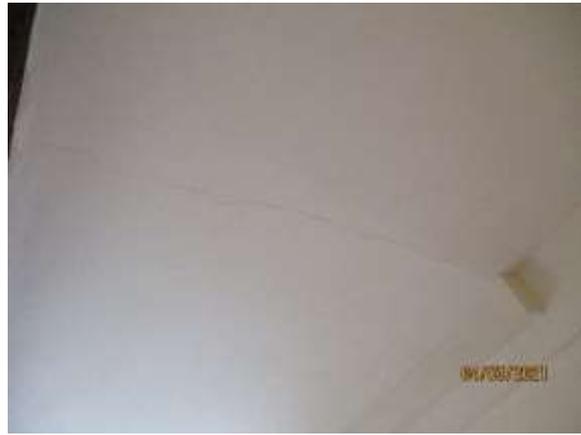
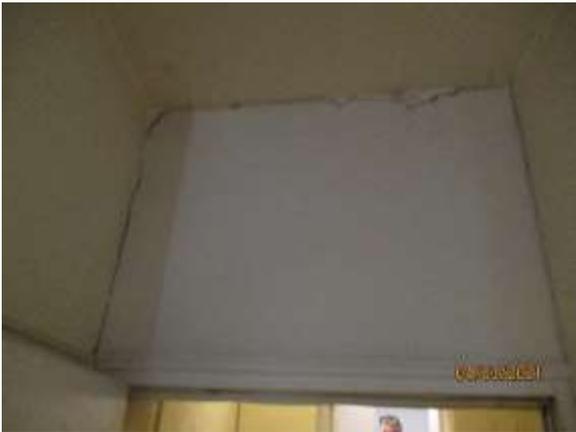
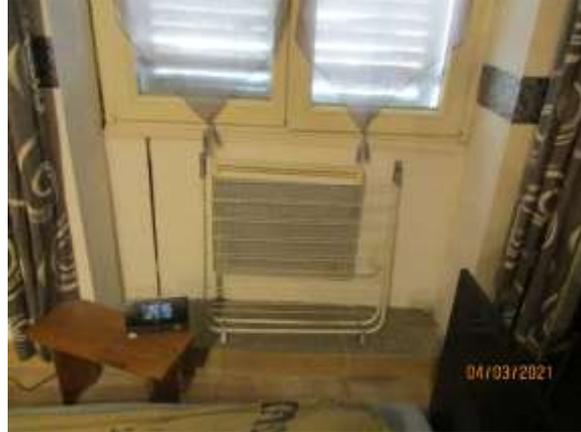
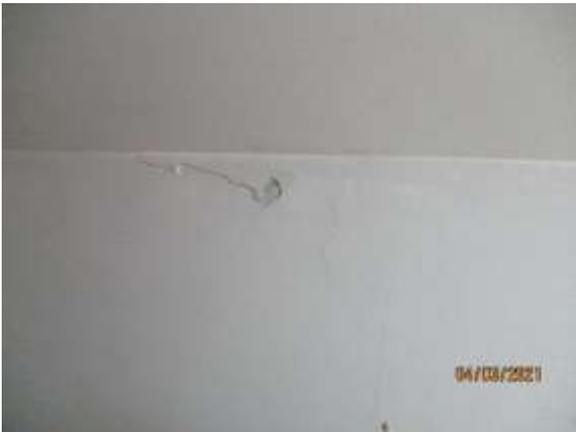
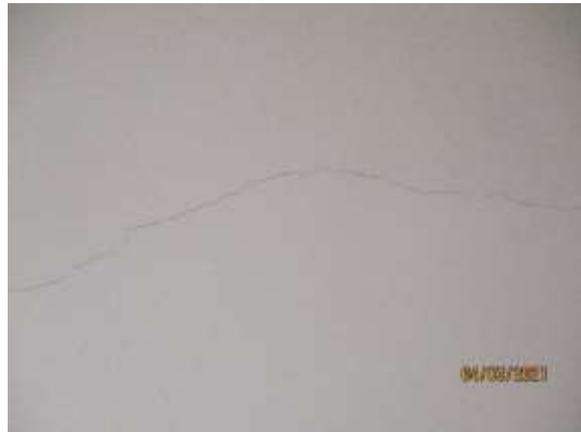
De manière générale, les locataires questionnés exposent connaître des problèmes de plus importants au niveau de l'ouverture de certaines portes de leurs appartements.

On constate de multiples fissures dans les appartements visités sans pouvoir mesurer leur degré d'évolution depuis les précédentes visites, mais ces fissures sont symptomatiques d'un mouvement général de la structure de l'immeuble.

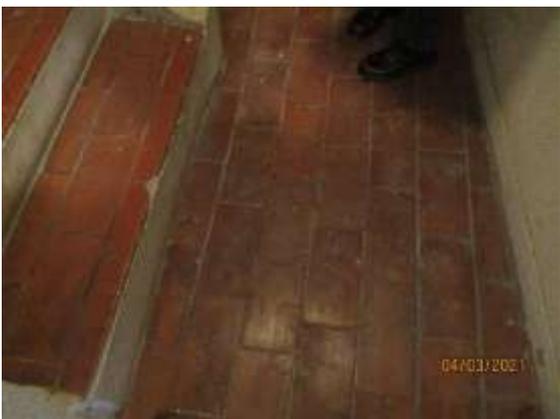
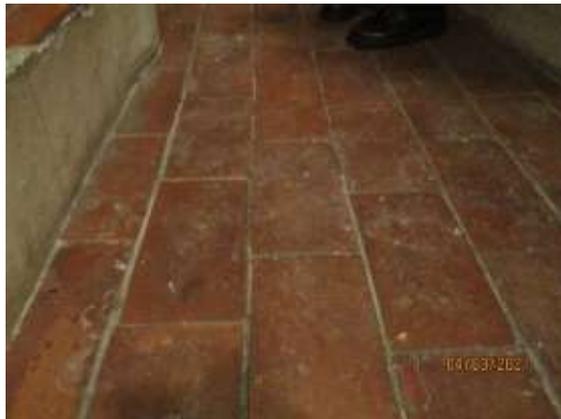
Nous constatons également que les paliers du 1<sup>er</sup>, 2<sup>ème</sup> et 3<sup>ème</sup> étage présentent un affaissement et donnent des signes apparents de faiblesse.

De même sur les paliers, ainsi que sur les ou-faces des volées d'escaliers on observe de nombreuses fissures symptomatiques d'un mouvement général de la structure de l'immeuble.

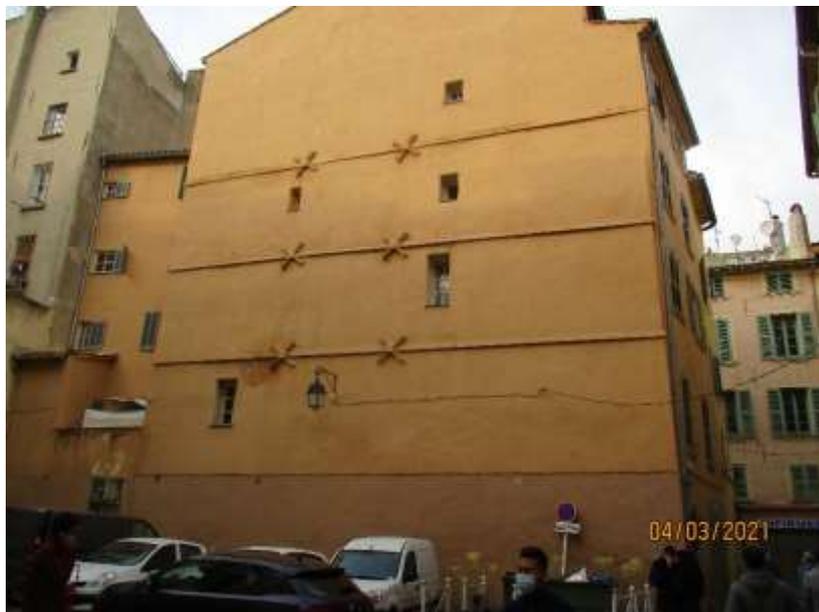
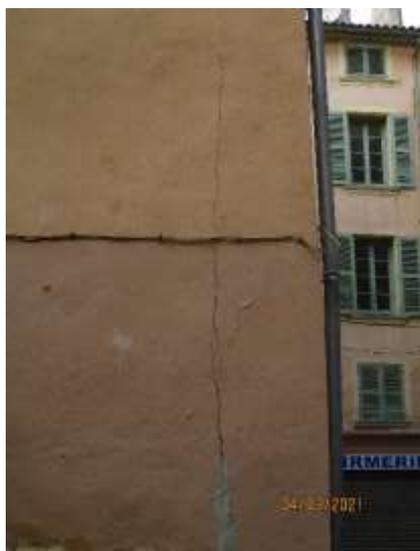
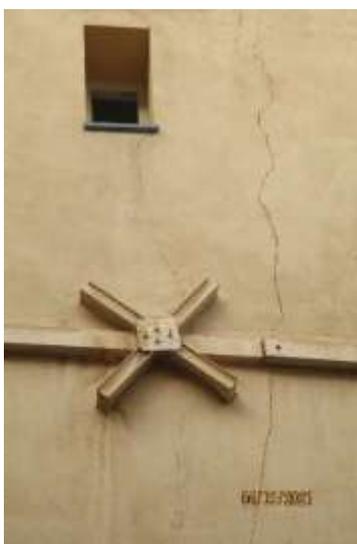
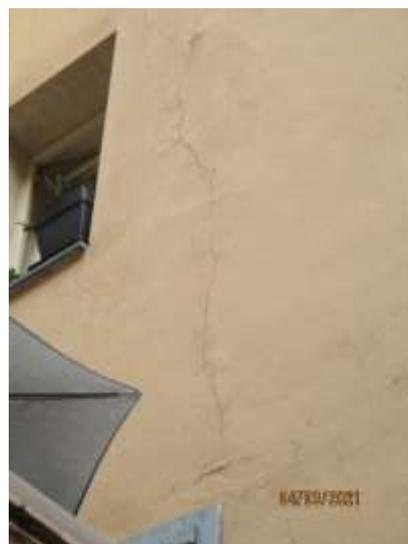
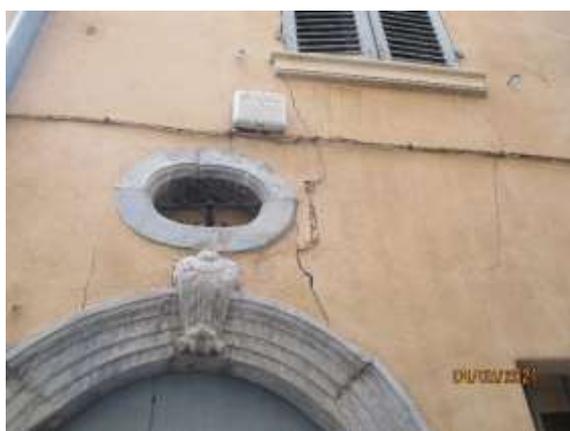
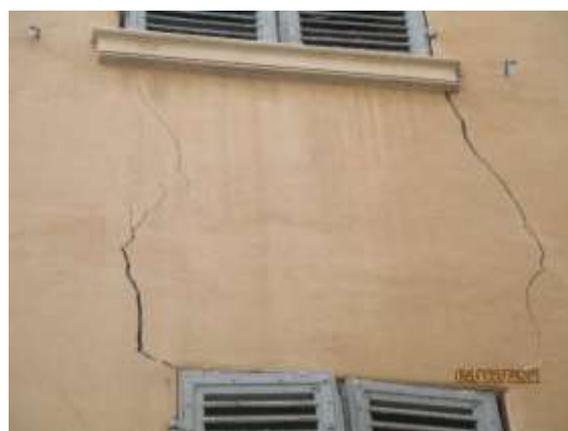
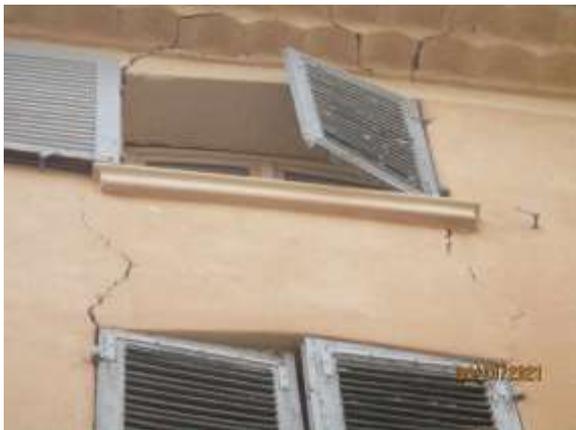
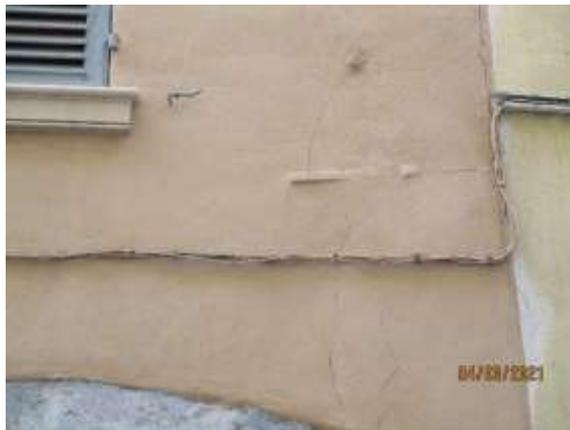
L'examen des façades Est et Sud me donne l'impression que les fissures, sans être plus nombreuses, se sont aggravées. Mais la pose de témoins n'ayant pas été effectuée comme cela avait été demandé dans les deux précédents rapports, cette évolution inframillimétrique, également constatée par Monsieur ECOIFFIER, BEGP, ne peut être précisée.

De façon générale, il est formel que depuis la première réunion d'expertise du mois d'Octobre 2019, de nouvelles fissures sont apparues en façades et que quelques-unes, de celles existantes, se sont sensiblement écartées.

Cette évolution est le signe d'une aggravation de l'état général structurel de l'immeuble et, compte tenu de l'état initial que nous avons constaté au mois d'Octobre 2019, le risque d'un effondrement partiel ou total de l'immeuble est réel.

- Réalisation des travaux de confortement des façades Sud, Est et Ouest de l'immeuble  
Le programme des travaux établi par le BET BEGP en Avril 2020 semble cohérent.  
La réalisation d'une part des travaux de confortement suivant les prescriptions du bureau d'étude BEGP et doit être réalisé dans les plus brefs délais.  
En effet dans le cadre des désordres liés à la déstructuration des façades, objet de la présente expertise, seule la mise en place des tirants sur les trois façades visibles peut être considérée comme essentielle pour mettre fin à l'imminence du péril.  
Il appartiendra au bureau d'étude chargé de la mise en œuvre de ces travaux de définir si le lot correspondant à la reprise structurelle des planchers participe également au confortement des façades.  
Délais de réalisation de ces travaux :  
Ces travaux sont urgents et doivent être entamés dans un délai de huit jours.

- Une purge des enduits non adhérent à leur support, notamment ceux de la façade Sud surplombant la petite terrasse de l'appartement du 1<sup>er</sup> étage.

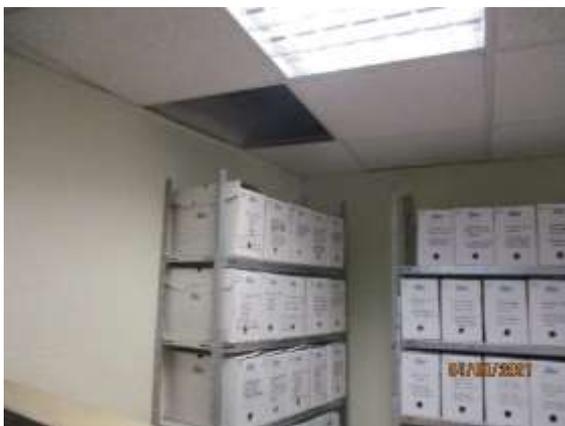
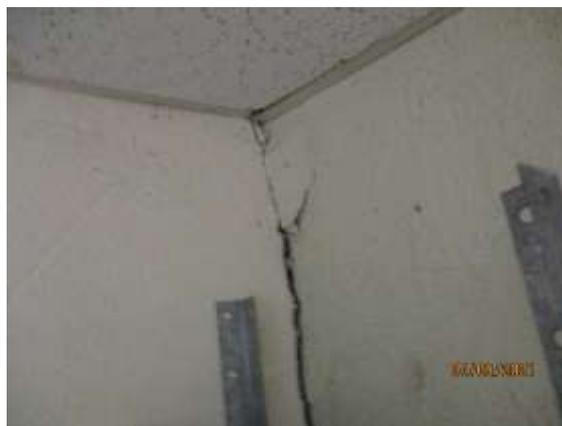
Nous nous rendons, ensuite, dans la partie du rez-de-chaussée occupée par l'agence de la Mutuelle Verte et ne constatons pas de d'aggravation de la fissure observée dans l'angle de la salle d'archives.
